# Technical Bulletin

## Mazda RX8 – Nivo rashladne tečnosti u ekspanzionom rezervoaru

Primenive reference: ADM59860

Datum izdavanja: 09/2011

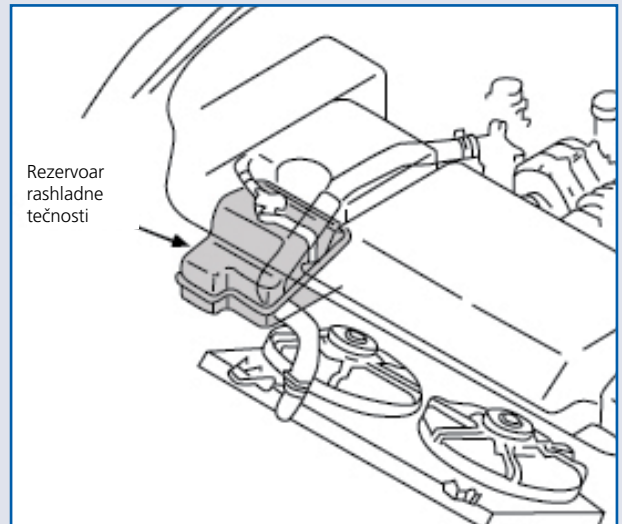
Kvar plovka senzora nivoa rashladne tečnosti je uobičajena pojava kod Mazde RX8.

Ovo je uzrokovano propadanjem površine plovka senzora, što mu omogućava da upija rashladnu tečnost, što dovodi do tonjenja plovka i lažnog očitavanja.

Senzor i plovak se ne mogu nabaviti odvojeno, što znači da je jedina trajna popravka zamena kompletnog sklopa ekspanzionog rezervoara. Blue Print sada ima u ponudi kvalitetan ekspanzioni rezervoar kao deo za prvu ugradnju sa plovkom senzora nivoa rashladne tečnosti čija je specifikacija revidirana –ADM59860
