febiEXAKT

Semering osovine sa impulsnim davačem

febi broj. 38868

Odgovara za
Mercedes Benz modele W204, W207 i W172

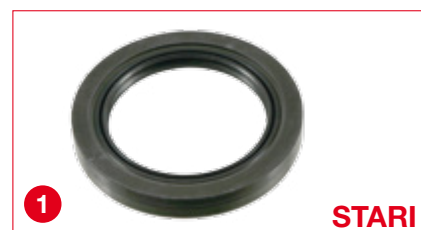
Originalni deo (uporedni broj 203 330 0060) semeringa nema rotirajuću oblogu (slika 1). Kada površina osovine korodira ili kada se istroši, klizna površina postaje nejednaka, što dovodi do otkaza semeringa osovine.
