Kompozitni zaptivači glave motora i analiza oštećenja

Saveti i praktične informacije br. 3

VICTOR REINZ®

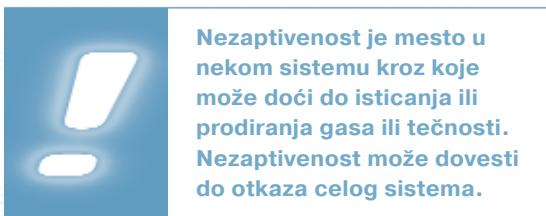
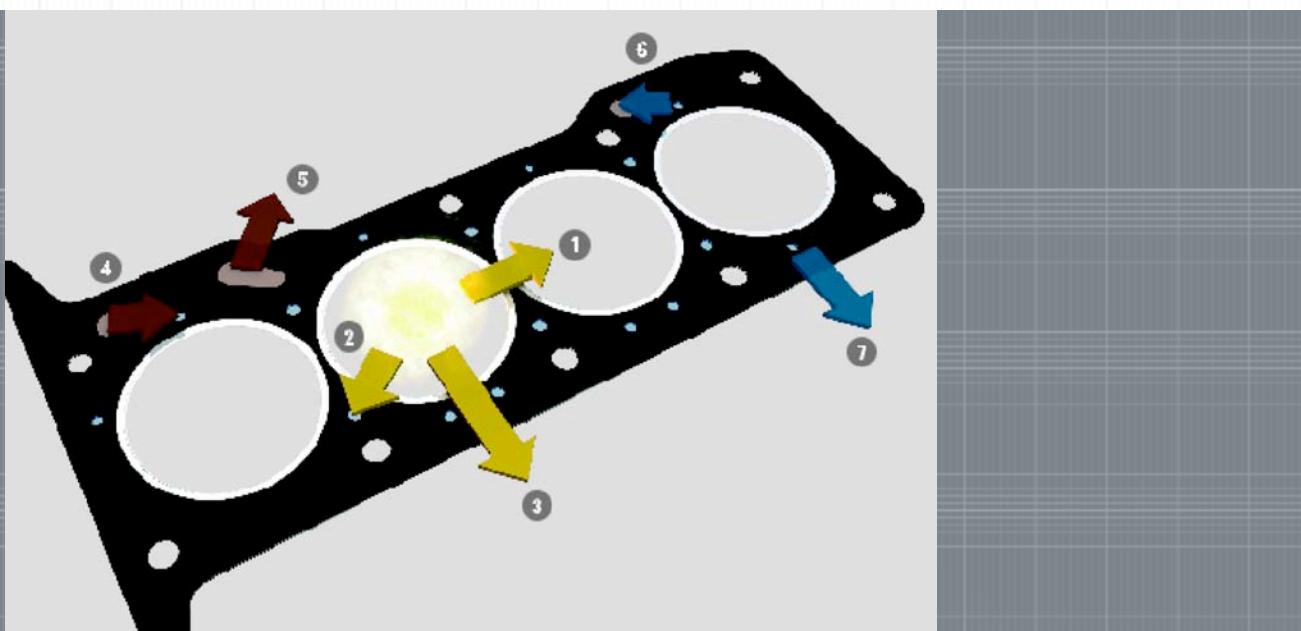
1. Isticanje gasova između dva prostora za sagorevanje
2. Isticanje gasova iz prostora za sagorevanje u sistem za hlađenje
3. Isticanje gasova u okolinu
4. Prodiranje ulja u sistem za hlađenje
5. Isticanje ulja u okolinu
6. Prodiranje rashladnog sredstva u sistem za podmazivanje
7. Isticanje rashladnog sredstva u okolinu

Tipično isticanje radnih medija u slučaju kompozitnog zaptivača glave motora.

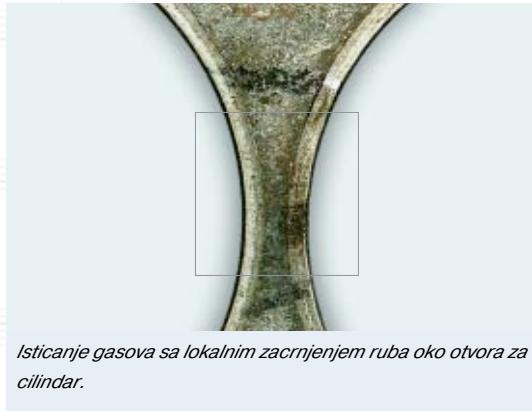
Isticanje gasova praćeno crnim tragovima može

Isticanje gasova sa lokalnim zacrnjenjem ruba oko otvora za cilindar.

biti posledica nedovoljnog površinskog pritiska na zaptivne površinama ili posledica pregrevanja motora. Mogući uzroci nedovoljnog pritiska na zaptivnim površinama su oštećeni ili stari vijci glave motora, pogrešan moment pritezanja vijaka, oštećena glava motora i/ili cilindarski blok, ili odstupanje od propisanog postupka sklapanja.

Pregrevanje motora može biti posledica neispravne pumpice za vodu, hladnjaka, termostata ili creva, zatim nedovoljne količine rashladnog sredstva, ili nepravilnog odzračivanja sistema za hlađenje nakon radova na glavi motora. Drugi mogući uzroci pregrevanja su nenormalno sagorevanje zbog nasлага gađeži ili previsok pritisak u izduvnom sistemu usled neispravnosti katalizatora.

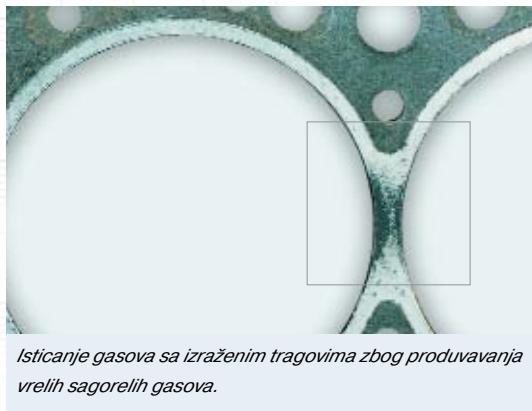
Isticanje gasova sa izraženim tragovima zbog prođuvanja vrelih sagorelih gasova.

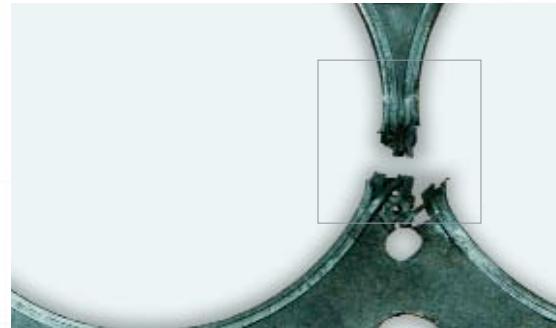
Razaranje zaptivača u oblasti između cilindara zbog prođuvanja produkata sagorevanja.

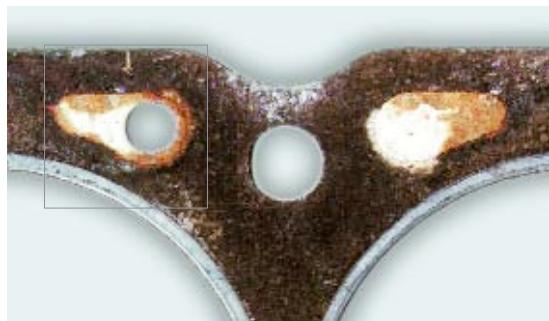
Pregrevanje motora, sa posledičnim stvaranjem pare, izazvaće na sličan način oštećenje kompozitnog zaptivača glave. Ova vrsta oštećenja ogleda se u izraženom bubrenju u oblastima gde je materijal zaptivača izložen rashladnom sredstvu. Bubrenje je rezultat razaranja sredstva za impregnaciju zaptivnog materijala koje je neotporno na paru.

Bubrenje kompozitnog zaptivača glave zbog pregrevanja sa nastankom pare.

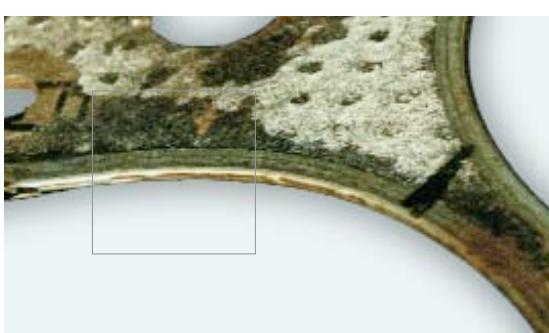
Oštećeni kompozitni zaptivač glave na kojem se mogu zapaziti oštećenje rubova oko cilindara u vidu uvlačenja ili gnječenja, oštećen je detonantnim sagorevanjem. Tada nekontrolisano sagorevanje izaziva oštar porast pritiska i ekstremno visoke pritiske u komori za sagorevanje. Uzroci detonantnog sagorevanja su upotreba neodgovarajućeg goriva sa prevelikim oktanskim brojem, upotreba pogrešnih svećica, nepravilno podešeno predpaljenje, kao i dugotrajan rad motora na preniskom broj obrtaja.

Uvlačenje i gnječenje sa i bez prođuvavanja, izazvano detonantnim sagorevanjem.

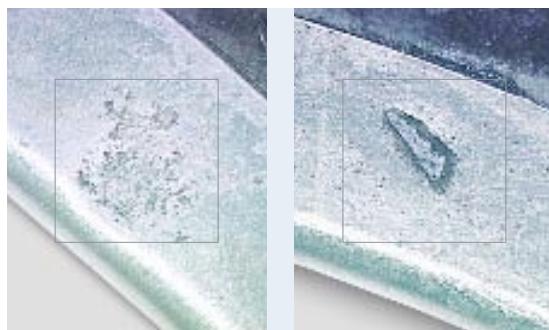
Praksa je pokazala da je neophodno voditi računa o čistoći površina. Upresovane čestice nečistoće ili strana tela uvek će biti otkaž oštećenja, time i ne-zaptivenosti. Iz tog razloga površine bloka i glave motora moraju biti potpuno očišćene. To je posebno bitno nakon poravnavanja površina mašinskom obradom zbog neravnosti, deformacija, valovitosti (odstupanja od paralelnosti) ili hrapavosti.

Oštećenje zaptivača nečistoćom i stranim telima.

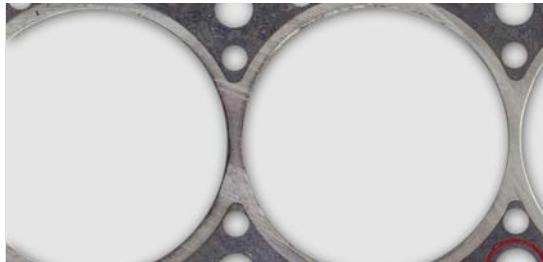
Savršeno zaptivanje klasičnih zaptivača glave za potrebu ima i odgovarajuće visok kvalitet zaptivnih površina. Pregrube površine cilindarskog bloka i glave motora vode ka prođuvavanju između prostora za sagorevanje i do neizbežnog otkaza zaptivača glave.

Pregrube površine cilindarskog bloka i glave motora vode ka produvavanju između prostora za sagorevanje.

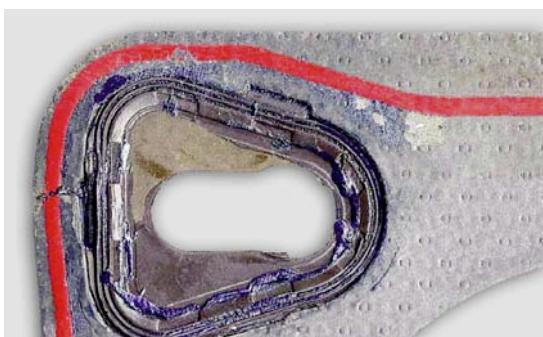
U najgorem slučaju, upotreba dodatnih zaptivnih masa dovešće do razaranja zaptivača putem cepanja i kidanja zaptivnog materijala.

To se posebno odnosi na oblast u okolini elemenata od Vitona, jer kako se motor zagreva i hlađi, zaptivna masa sprečava da se elementi šire u za to predviđenom prostoru. Rezultat je cepanje zaptivnog materijala ili kidanje elementa od Vitona.

Cepanje i kidanje kompozitnog materijala i oštećenje elementa od Vitona zbog neodgovarajuće primene zaptivne mase.

Dodatne zaptivne mase treba koristiti samo u slučaju ako je to explicitno navedeno od strane proizvođača.
