Greške u dijagnostici

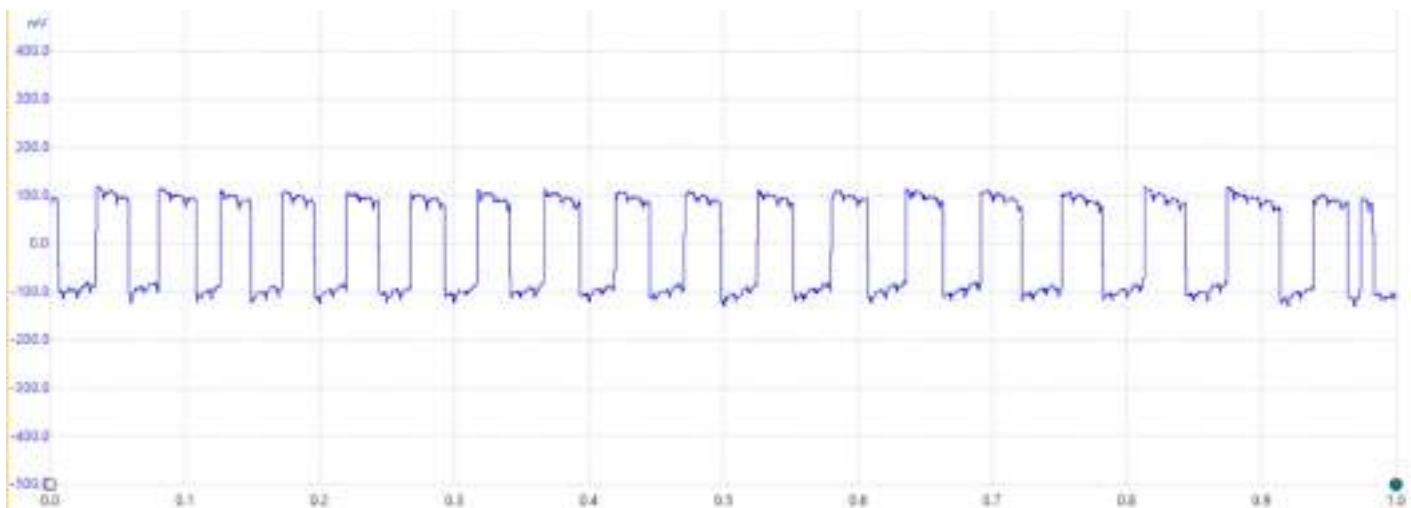
Figure 1

Sa vozilom u radionici, prikačen je osciloskop na senzor brzine zadnjeg levog točka kako bi se proverio signal i utvrđilo da li je greška zapravo neispravan senzor. Pri proveri signala, videla se neusaglašenost signala. (Fig. 1)

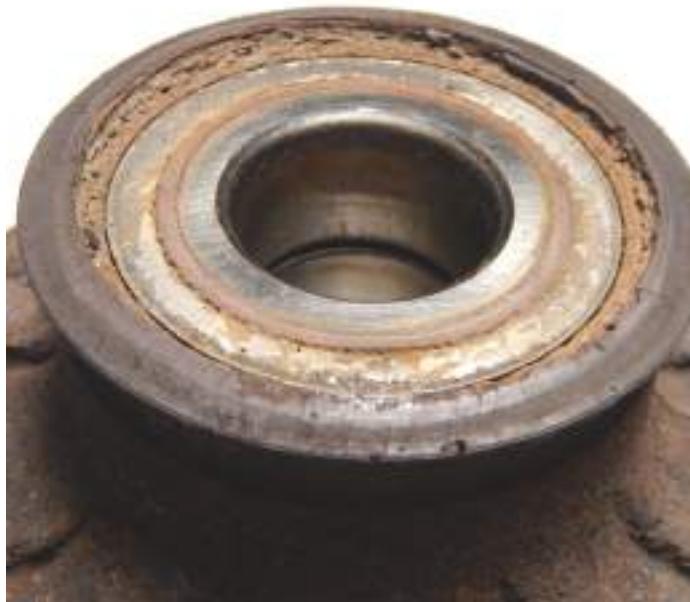
Figure 3

Sa skinutom glavčinom postalo je jasno šta je napravilo problem. Korozija između metalnog dela glavčine i namagnetisanog prstena je prouzrokovala iskrivljenost prstena, što je dalje dovelo do pucanja prstena i promene zazora između namagnetisanog prstena i senzora brzine točka. Ovo je bio glavni problem na vozilu.(Fig.3)

febi komplet glavčine točka (23320) je bilo potrebno zamjeniti, takođe i senzor brzine točka (23810) koji je imao blaga oštećenja prouzrokovana iskrivljenim namagnetisanim prstenom.

Novi sklop glavčine točka i senzora brzine točka su stavljeni na vozilo, takođe vraćena je kočnica i točak. Pošto je ovo obavljeno, resetovanje senzora ugla volana je bilo moguće. Ovo je obuhvatalo test vožnju vozila sa pomoćnim operacijama koje je zahtevala dijagnostička jedinica. U ovo je spadalo vožnja po ravnom sa ne manje od 20 km/h, skretanje sa zaokretom volana ne manjim od 150 na levo pa potom u desno i nakon toga zaustaviti vozilo. Sa zaustavljenim vozilo, volan se zakrene skroz u levo i zadrži najmanje 3 sekundne, potom se vrati u sredinu. Takođe to je bilo potrebno isto uraditi samo u obrnutom smeru.
