Ekonomično rešenje za popravku!

Da li ESP lampica ili svetla za skretanje ne funkcionišu kako bi trebalo?
Jedan od uzročnika može da bude neispravnost senzora ugla upravljača.

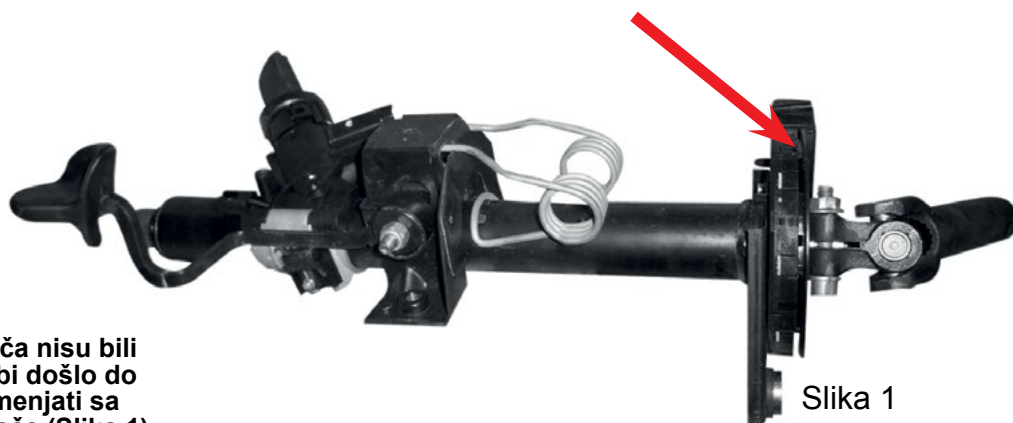
Slika 1

Ranije senzori ugla upravljača nisu bili dostupni odvojeni. Ukoliko bi došlo do kvara senzora morao bi se menjati sa kompletnim stubom upravljača (Slika 1).
