FERODO®

PODRHTAVANJE KOČNICA BR. 1

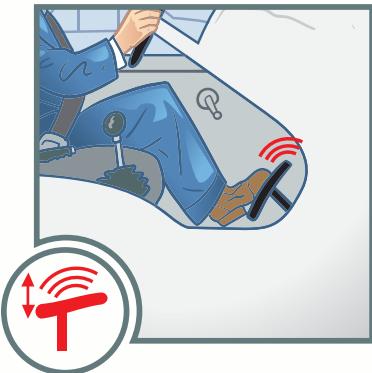
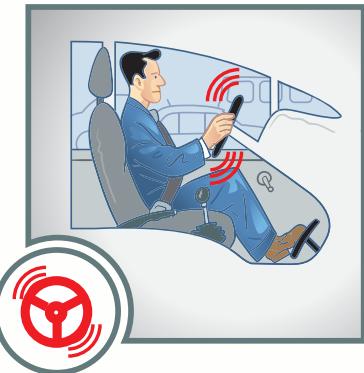
Greška kružnosti između
potpornih i kočnih površina.

UZROK 1: KRUŽNOST GLAVČINE I/ILI DISKA

Podrhtavanje kočnica može da potiče od nepravilne ugradnje kočnog diska, čime on isпадa iz poravnjaja sa glaćinom ili čeličistima. Slika u nastavku prikazuje disk koji nije poravnat sa osom glavčine.
