Blue Print Top Tip

BMW MINI Set za zamenu kvačila

Primenljive reference: ADG030148 / ADG030149 / ADG030150

Aplikacije: BMW MINI 1.4DT/1.6i 2001>2006

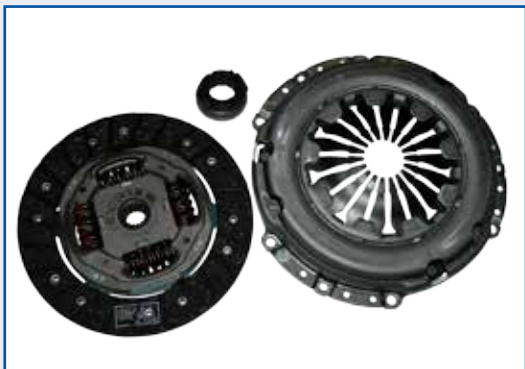
Imali smo izveštaje o problemima sa zazorom i menjačem brzina kod BMW MINI 1.4DT/1.6i 2001-2006. Razumljivo je što mehaničari pretpostave da se radi o defektnom kvačilu i ugrade nov sklop kvačila; međutim ovo ne rešava uvek ovaj problem.

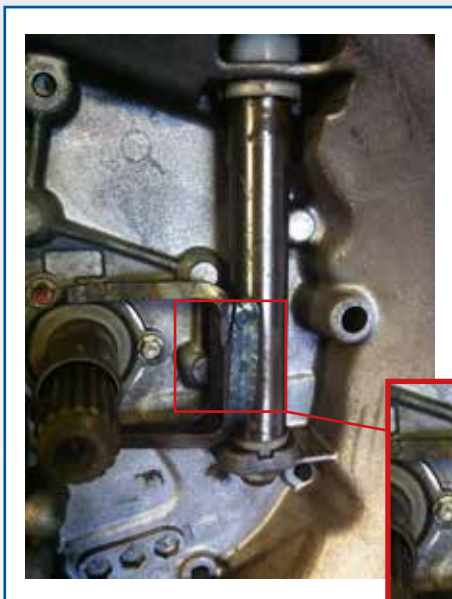
Ustanovili smo da uzrok ovog problema može biti u frakturi vara viljuške kvačila, što omogućava viljušci da se savija tokom rada što sprečava kvačilo da radi u punoj meri. Simptomi su kvačilo koje se vuče, teško se menjaju brzine i kvačilo snažno podrhtava. Obavezno treba očistiti viljušku kvačila i detaljno je pregledati tokom uobičajene zamene kvačila, u smislu utvrđivanja postojanja zazora/oštećenja.

Fraktura viljuške kvačila

Dobra praksa je da se preporuča ugradnja nove viljuške istovremeno sa kvačilom, pošto je defekt viljuške poznat problem kod vozila MINI. Sa potrebnim vremenom za popravku od 6,5 sati, ovo je posao koji ne biste poželeti da radite dva puta na istom vozilu. Propust u identifikovanju i zameni defektne viljuške može da uzrokuje probleme sa zazorom i otežano menjanje brzina. Ovo ne bi bilo pokriveno Blue Print ugovorom o garanciji. U vreme pisanja, viljuška je dostupna samo kod BMW. Blue Print takođe preporučuje da se istovremeno obnove i čaure osovinica i osigurač viljuške.
