Land Rover Defender / Discovery 1 – Zamena sklopa kvačila ili viljuške za otpuštanje kvačila

Primenljive reference: ADJ133302, ADJ133301, ADJ133006 & ADJ133007

Aplikacije: 90/110/130 2.5DT 200/300 Tdi 1989>1998

Datum izdavanja: 06/2014

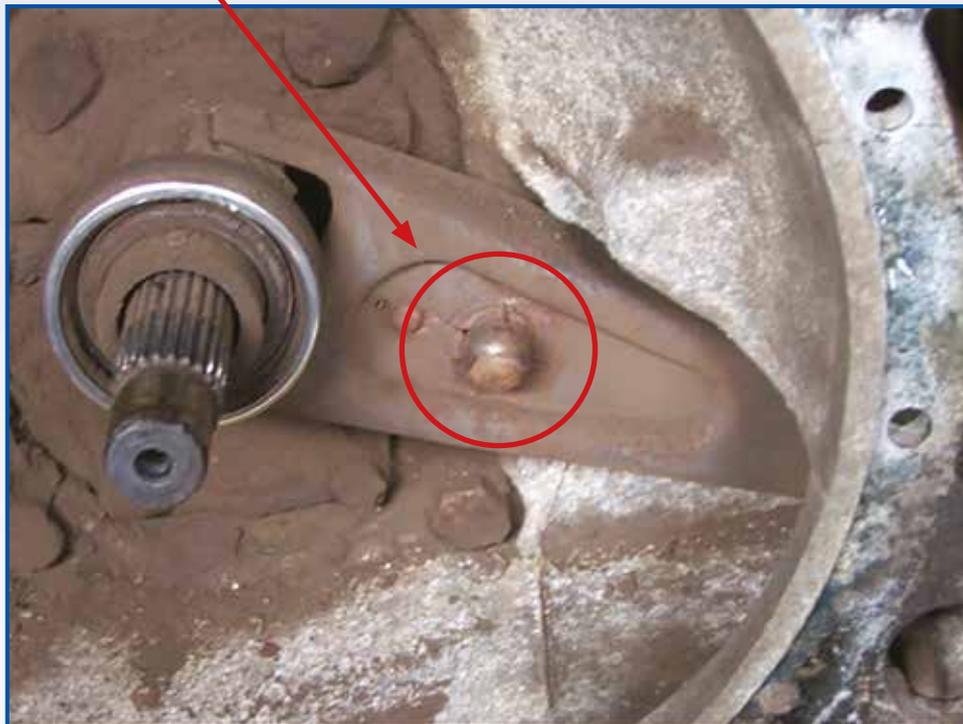
Po skidanju menjača, moguće je da je viljuška za otpuštanje kvačila probila kroz tačku okretanja.

Potrebno je zameniti viljušku kvačila. **(Blue Print Part No. ADJ133302)**

Najbolja praksa jeste da se proveri stanje sklopa kvačila i čaure spojničke osovine i da se izvrši zamena po potrebi dok je izvađen menjač.

Proverite da li je osovinica podmazana sa malom količinom odgovarajuće masti za podmazivanje pre ponovne montaže.
