Technical Bulletin

Kia Sedona Zamena sklopa kvačila

Primenljive reference: ADG03035 / ADG03058 / ADG03325

Aplikacije: Kia Sedona 2.9DT 1999>2006

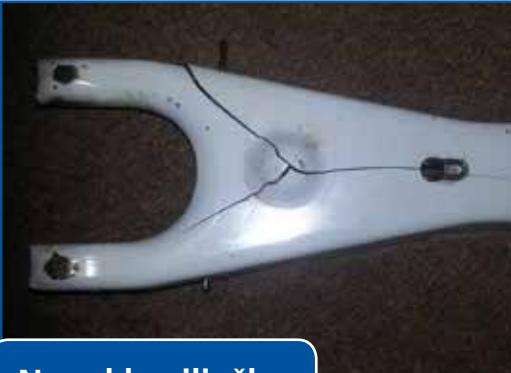
Ustanovili smo da uzrok ovog problema može biti u napuklini viljuške za otpuštanje kvačila, pošto viljuška za otpuštanje na ovom modelu može da se polomi i savija tokom rada i da onemogući kvačilo da radi u punoj mjeri.

Napukla viljuška

Izričito se preporučuje da se viljuška za otpuštanje kvačila zameni tokom procesa zamene kvačila. Ukoliko se ne izvrši zamena viljuške može doći do problema sa zazorom i otežanim menjanjem brzina. Ovo Blue Print ugovor o garanciji ne bi pokriva.
