Efikasno rešenje za Mercedes Benz Spriner, Vito, Viano i VW Crafter, LT!

Zamenite samo krst kardana

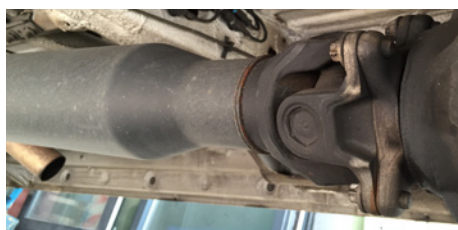
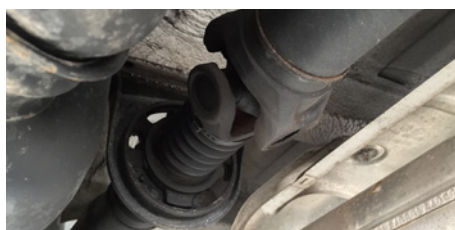
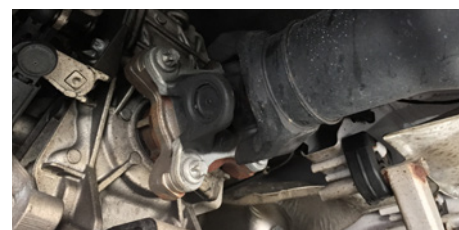
Razlog za to može biti neispravan ili dotrajali "krst kardana". To može dovesti do kompletnog otkaza pogona. Ako postoji bilo kakva sumnja u "krst kardana", obavezno ga zameniti.

Često se u online katalogima može naći više "krstova kardana" za traženo vozilo. Pre naručivanja delova mi preporučujemo proveru dimenzija starog/neispravnog "krsta kardana". Da biste to uradili, molimo Vas da izmerite dužinu "krsta kardana" sa blago pritisnutim ležajevima (a) i takođe spoljni prečnik jedne od četiri kape (b).
