febiEXAKT

Semering osovine sa impulsnim davačem

febi broj. 38868

Odgovara za
Mercedes Benz modele W204, W207 i W172

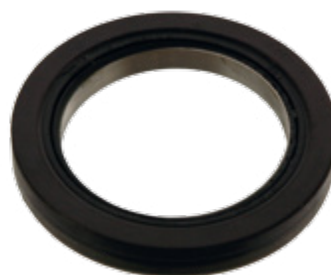
Oštećenje ili korozija klizne površine osovine, može oštetiti semering, što rezultuje prevremenim otkazom ležaja točka.

Originalni deo (uporedni broj 203 330 0060) semeringa nema rotirajuću oblogu (slika 1). Kada površina osovine korodira ili kada se istroši, klizna površina postaje nejednaka, što dovodi do otkaza semeringa osovine.

Proizvođač je obezbedio semering sa rotirajućom oblogom (pogledati strelicu, slika 2). Ova promena ne utiče na osovinu i glavčinu prednjeg točka. Febi Bilstein preporučuje zamenu semeringa sa najnovijom verzijom. Zbog optimizacije semeringa, više nije potrebna zamena osovine ako je klizna površina blago oštećena. Klizna obloga služi kao zamena za kliznu površinu osovine.
