Kompozitni zaptivači glave motora i analiza oštećenja

Saveti i praktične informacije br. 3

VICTOR REINZ®

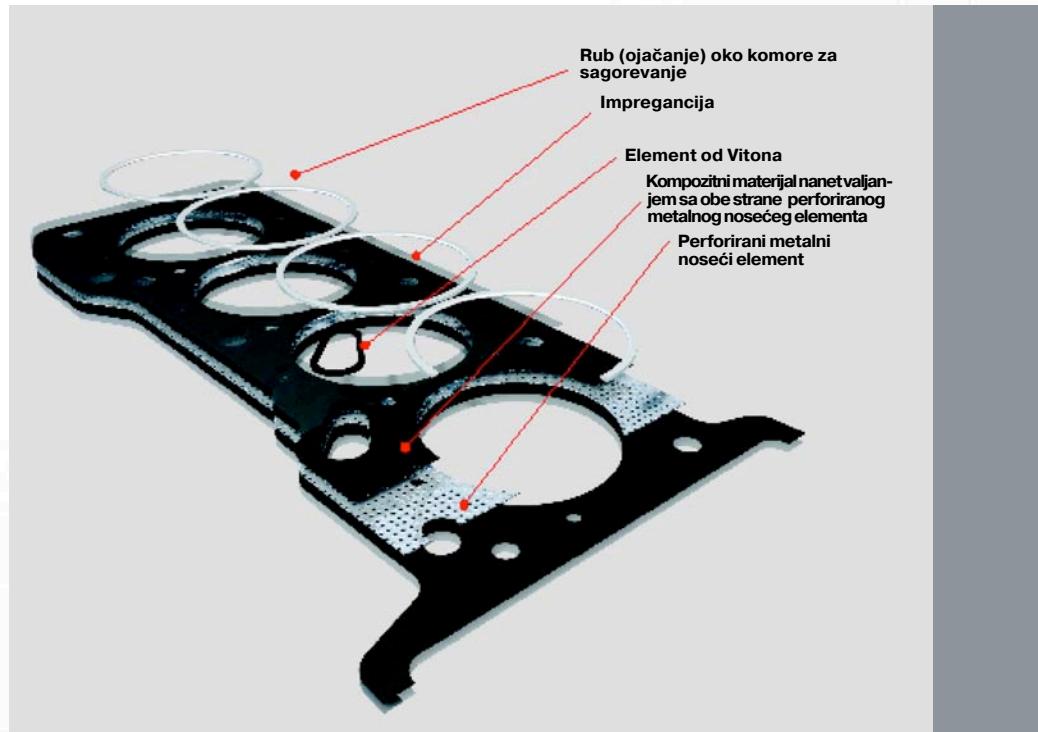
Klasičan kompozitni zaptivač glave motora sa perforanim metalnim nosećim elementom na koji je valjanjem nanet kompozitni materijal sa obe strane, sa impregnacijom, rubovima oko komore za sagorevanje i elementom od Vitona.
