Greške u dijagnostici

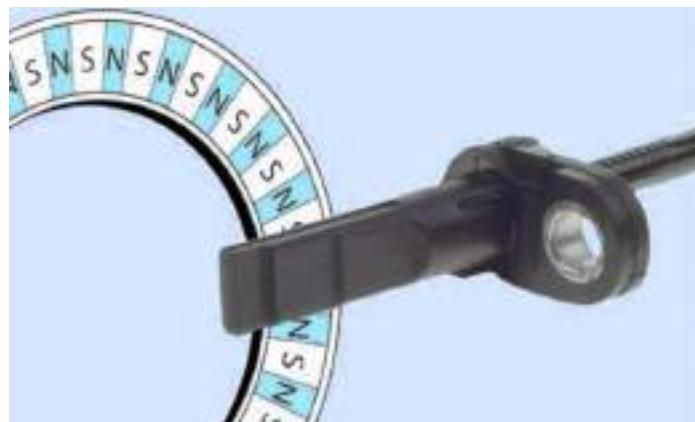
Figure 2

Senzor brzine točka se kači pod određenim uglom u odnosu na namagnetišani prsten, koji je nakačen na sklop ležaja točka. Senzor brzine točka sa aktivnim rotorom koristi magnetorezistivni efekat; magnet u senzoru proizvodi magnetno polje sa linijama magnetnog fluksa koji se kreću pod određenim uglom u odnosu na površinu senzora. Promena otpornosti je prouzrokovana promenom magnetnog polja na rotoru. (Fig 2.)
