Technical Bulletin

Nissan / Renault / Toyota – Dijagnostika i zamena kontrolnog usisnog ventila

Primenljive reference: ADT36846C

Datum izdavanja: 02/2012

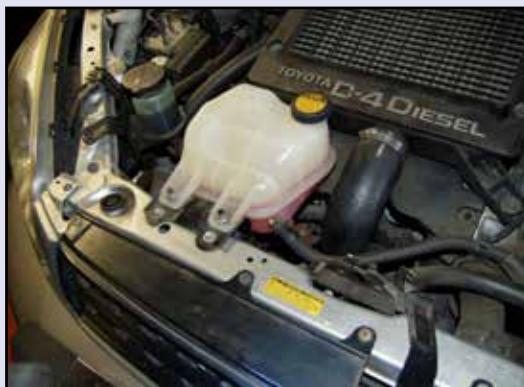
2003 Toyota RAV4 2.0D-4D prostor za motor

- Odšrafite ekspanzionu bocu hladnjaka (2 navrtke) i pomerite je u stranu kako biste imali pristup pumpi za gorivo. (Moguće je da ćete hteti da diskonektujete gornje crevo i utikač kako biste imali više prostora.)
- Izvadite cev usisnog vazduha/ međuhladnjaka.

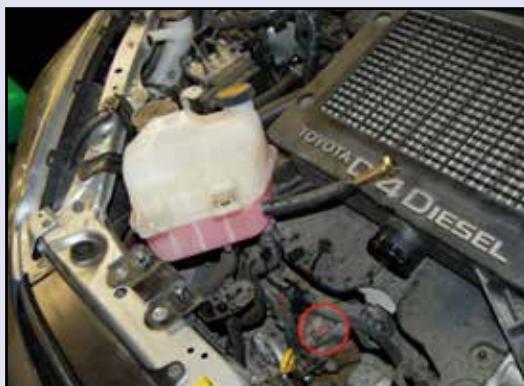
- Sada možete da vidite pumpu za gorivo (odmah s leve strane starter-motora). Nastojte da prostor oko zelenog i crvenog kontrolnog usisnog ventila bude što je moguće čistiji kako bi se smanjio rizik od upadanja prljavštine u pumpu.
VAŽNO: Ulazak prljavštine u pumpu može da uzrokuje defekt ubrizgivača koji može da dovede do katastrofalnog kvara motora.
- Diskonektujte konektore električnih instalacija od kontrolnih usisnih ventila.

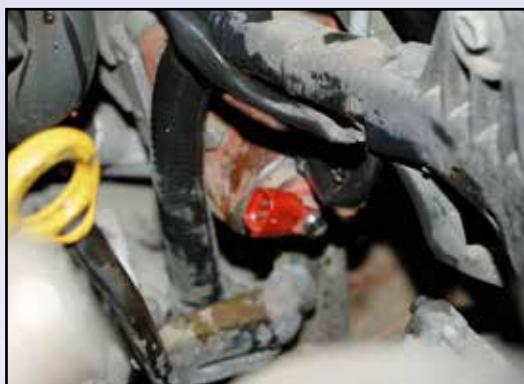
- Skinite četiri pričvsna vijka sa kontrolnih usisnih ventila (dva po ventilu) i onda skinite ova dva ventila sa pumpe pri čemu treba da obratite pažnju na mesta crvenog i zelenog ventila (crveni ide napred).
- Iako su zaptivke na novim ventilima prethodno podmazane, preporučuje se da se nanese malo motornog ulja na zaptivke kako bi se smanjio rizik od oštećenja tokom ugradnje.

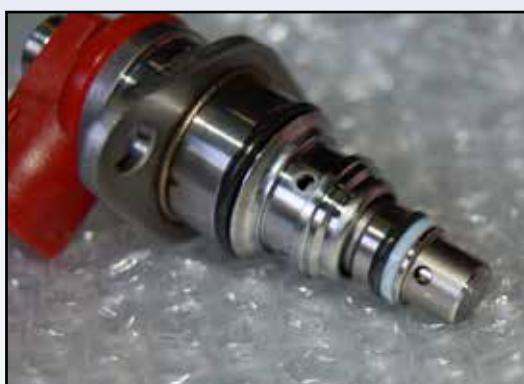
- Pošto proverite da li je prostor u kome vršite ugradnju čist, ugradite ventile pažljivo tako što ćete paziti da ih postavljate na njihova pravilna mesta kao i da prirubnica ventila bude u istoj ravni sa pumpom, pre nego što zategnete pričvsne vijke na 13Nm (10lb-ft).
- Ostatak procedure ugradnje izvodi se obrnutim redosledom od prethodne procedure skidanja.
- Resetujte memoriju dijagnostičkih kodova grešaka korišćenjem odgovarajućeg dijagnostičkog alata (ili skidanjem osigurača elektronske kontrolne jedinice na nekoliko minuta) pre nego što uradite probnu vožnju sa vozilom.
