## Ekonomična rešenja za popravku!

## febi bilstein nudi jedinstvena rešenja popravke tržištu rezervnih delova!

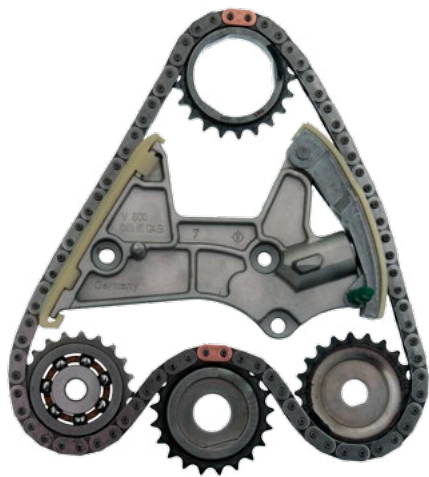
### Zupčanik radilice febi br. 40113

Zupčanik radilice nije dostupan zasebno od strane proizvođača. Može se poručiti zajedno sa radilicom, što popravku čini skupljom.

Odgovara:  
1.4 TDI motorima za različite modele Audi, Seat Škoda i VW

I druge komponente pogona balansne osovine su podložne habanju. Iz tog razloga febi nudi dva seta za reparaciju: febi 32266 bez zupčanika radilice i febi 43667 sa zupčanikom radilice. Ovakva kombinacija omogućava profesionalnu popravku i njom se izbegavaju moguće žalbe, čime se štedi vreme i novac i servisa i mušterije.
