PODRHTAVANJE KOČNICA BR. 2

UZROK 3: VARIRANJE U DEBLJINI DISKA (VDD)

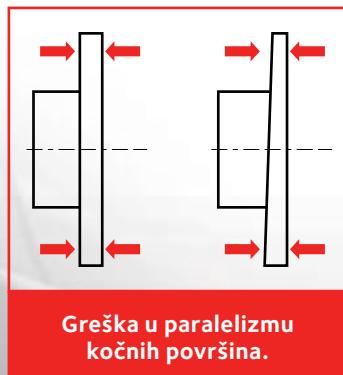
VDD je variranje u debљini na površini diska. Da bi kočenje bilo efikasno, disk treba svuda da ima istu debљinu. Međutim, VDD ukazuje na neravnomernost na frikcionoj površini diska. Kada kočite vozilom sa VDD-om na jednom ili više točkova, kočiona pločica gubi i ostvaruje kontakt sa diskom dok se okreće. A to je ono što izaziva podrhtavanje kočnica.
